การแก้ปัญหารอยฉีกขาดของชิ้นงาน Brakt a b fr seat checking ด้วยไฟลีนิต์เอลิเมนต์

Case studies of the tear marks Work piece Brakt a b fr seat checking With finite element

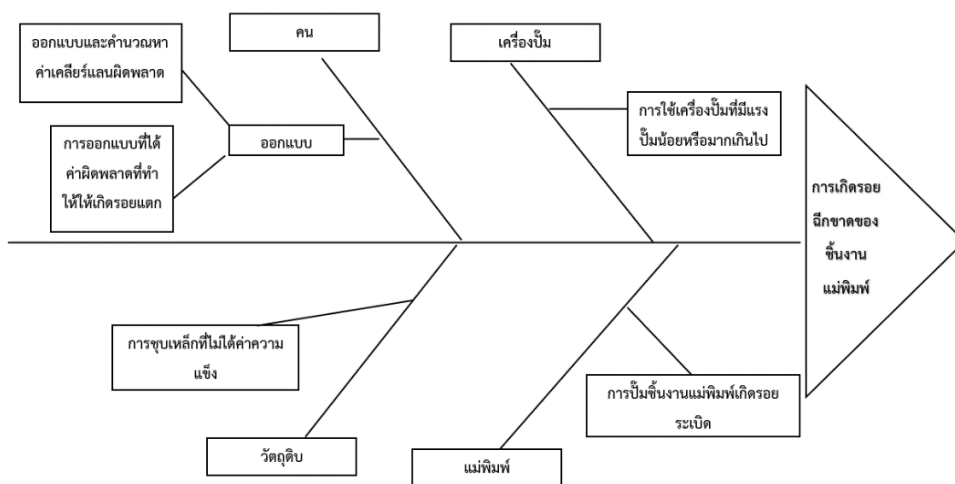
1) ขั้นตอนวิเคราะห์จุดบกพร่องของแม่พิมพ์ 014 วิเคราะห์สาเหตุโดยใช้แผนภาพก้างปลา จึงสรุปปัญหาที่ทำให้เกิดรอยฉีกขาดของชิ้นงานแม่พิมพ์ 014 มาจากหลายสาเหตุ เช่น เครื่องปั๊ม ออกแบบ วัสดุพิมพ์ แม่พิมพ์ จึงได้ระดมสมองกับหัวหน้างานบริษัทเอส. อาร์.พาร์ท แอนด์ได จำกัด แล้วพบว่าจุดบกพร่องเกิดจากการออกแบบที่ทำให้เกิดรอยแตกของชิ้นงาน มีสาเหตุ คือ การออกแบบที่ได้ค่าผิดพลาดที่ทำให้เกิดรอยแตก การออกแบบและคำนวณหา ค่าเคลียร์แลนผิดพลาด ดังภาพที่ 1

ภาพที่ 1 แผนภาพก้างปลาการเกิดรอยฉีกขาดของชิ้นงานแม่พิมพ์

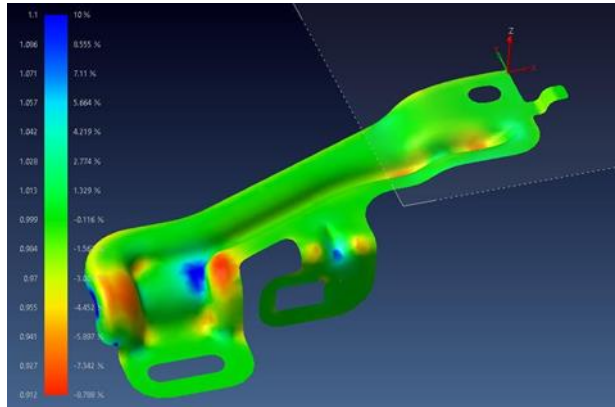
3) ขั้นตอนการปรับปรุงจุดบกพร่องของแม่พิมพ์ 014 คือการนำเอาแบบ 3D มาเข้าโปรแกรมไฟล์ไนต์เอลิเมนต์เพื่อคำนวณหาราคาเฉลี่ยที่ทำให้เกิดรอยแตกของชิ้นงานตรงบริเวณส่วนโค้งของ R และสร้างแบบแก้ไขทางไฟไนต์เอลิเมนต์ ดังภาพที่ 3 และ 4

ภาพที่ 4 ผลการจำลองทางไฟไนต์เอลิเมนต์

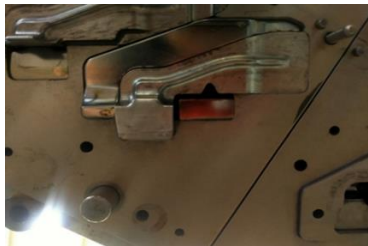
ภาพที่ 5 ก้อน IN Sert punch

หลังจากการใช้โปรแกรมไฟไนต์เอลิเมนต์คำนวณหาค่าเอลิเมนต์ได้แล้ว จึงเริ่มขั้นตอน CNC MILLING เพื่อทำการแก้ไขรัศมี R ของก้อน IN Sert punch ที่ทำให้เกิดรอยฉีกขาด เจียรระไนแผ่น Stripper plate เพื่อลดแรงกระแทกกับชิ้นงาน wire cut ก้อน in sert die และแก้ไขพื้นที่ทำการกดตรงโค้งให้มีแรงกดให้เต็มตัว ดังภาพที่ 5 - 9

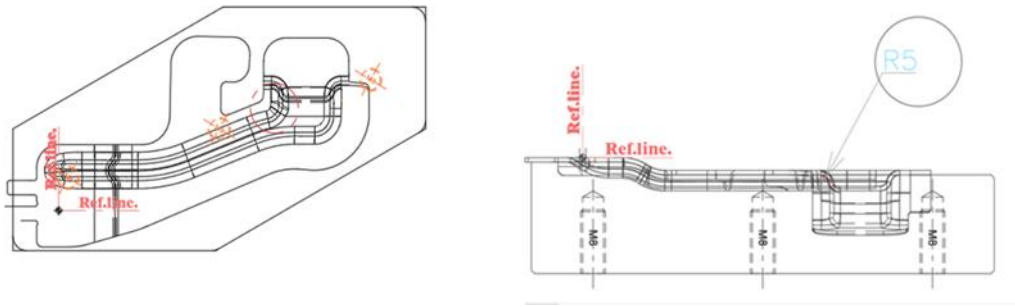
ภาพที่ 6 ส่วนโค้งที่เป็น R3 ต้องแก้เป็น R5 ด้วย CNC

ผลจากการแก้ไขปัญหามาของแม่พิมพ์ 014 ชิ้นงานที่ทดลองปั๊มครั้งที่ 1 ซึ่งเป็นชิ้นงานที่มีการปั๊มแล้วเกิดรอยฉีกขาดของชิ้นงานบริเวณส่วนโค้งจุด A แต่ในส่วนของ ดาต้ารู ความฉาก ผิวชิ้นงาน ไม่เกิดความเสียหาย จึงได้สรุปว่าส่วนโค้งบริเวณจุด A มีเนื้อชิ้นงานน้อยเกินไป จาก R3 มม. ต้องทำการแก้ไขใหม่เพื่อให้มีเนื้อชิ้นงานเยอะเพิ่มขึ้น

ผลจากการที่ได้ทำการแก้ไขปัญหาบริเวณที่เกิดรอยฉีกขาดของชิ้นงาน โดยมีการใช้โปรแกรมไฟล์ในต์เอลิเมนต์มาทำการแก้ไขจุดบกพร่องซึ่งโปรแกรมจะคำนวณหาจุดที่เกิดปัญหารอยฉีก แล้วทำการแก้ไขตามกระบวนการที่วางแผนไว้ จึงนำมาประกอบและทดลองการปั๊มครั้งที่ 2 จึงมีการสรุปว่า บริเวณที่ได้ทำการแก้ไขแล้วนั้นไม่เกิดรอยฉีกขาด ได้ทำการแก้ไขบริเวณ R3 มม. เป็น R5 มม. และทำการแก้ไขใส่ IN Sert Die เพื่อให้มีเนื้องานเพิ่มขึ้น

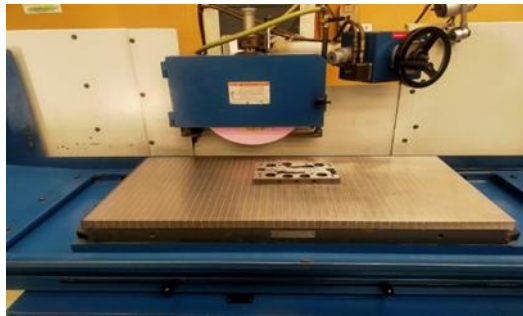
ภาพที่ 7 การเจียรระไนแผ่น Stripper plate

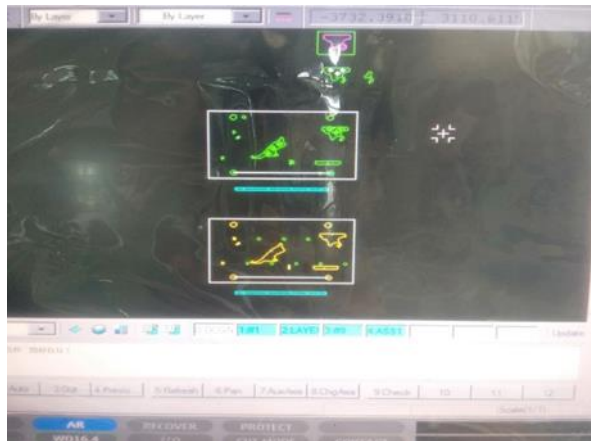
ภาพที่ 8 โปรแกรมการตัดก้อน IN Sert Die

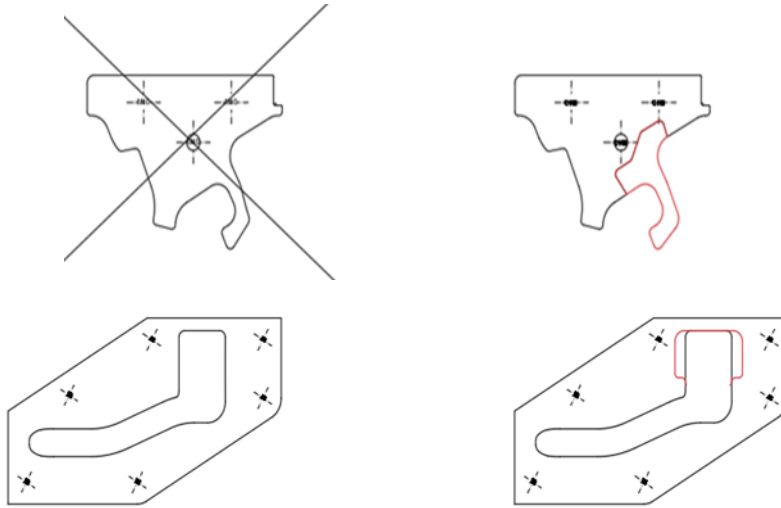
ภาพที่ 9 การแก้ไข Die ที่ทำการกดตรงโค้งให้มีแรงกดให้เต็มตัว

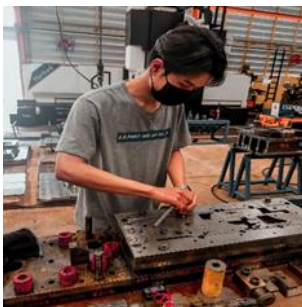
4) ขั้นตอนการทดลองใช้แม่พิมพ์ 014 ได้มีการนำ IN sert punch และ Die ที่ทำการแก้ไขจุดบกพร่องบริเวณ R3 ที่มีขนาดเล็กทำให้ชิ้นงานบริเวณ R เกิดรอยฉีกขาด แก้เป็น R5 ให้มีพื้นที่เนื้อของงานเพิ่มมากขึ้นแล้วมาประกอบเพื่อป้อนชิ้นงาน ซึ่งจากการทดลองใช้เครื่องป้อนขนาด 250 ตันป้อนชิ้นงาน จึงสรุปได้ว่างานที่ได้ทำการทดลองป้อนนั้นไม่เกิดรอยฉีกขาด แต่ถ้าชิ้นงานเกิดรอยฉีกขาดอีกนั้นทางหัวหน้าบริษัทเอส.อาร์.พาร์ท แอนด์ไค จำกัด จะนำปัญหาที่เกิดขึ้นไปวิเคราะห์ในขั้นตอนการใช้โปรแกรมไฟล์ไนต์เอลิเมนต์อีกครั้งเพื่อวิเคราะห์และแก้ไขรอยฉีกขาดที่เกิดขึ้น โดยการปรับขนาดและทดสอบในโปรแกรม ดังภาพที่ 10 และ 11

ภาพที่ 10 การประกอบ punch และ Die
