พัฒนาแม่พิมพ์ BX570015

Develop mold BX570015

นายวรพจน์ กลัดบุบผา¹ และ ธวัชชัย ลำภู²

Woraphot Klatduppha¹ and Tawachai Lamphu²

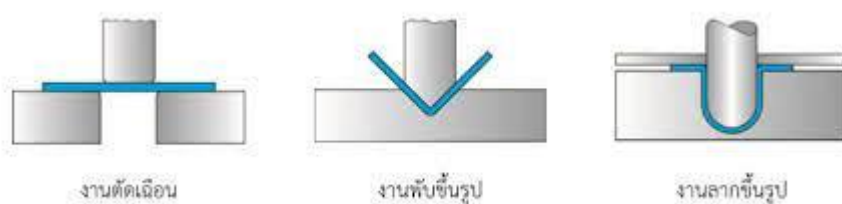
ภาพที่ 2-1 กระบวนการขึ้นรูปโลหะแผ่น

ประเภทของกระบวนการขึ้นรูปโลหะ กระบวนการขึ้นรูปโลหะแบ่งเป็น 2 ประเภท โดยพิจารณาจากวัสดุเริ่มต้น ถ้าวัสดุเริ่มต้นเป็นโลหะแผ่น จะเป็น กลุ่มกระบวนการขึ้นรูปโลหะแผ่น (Sheet Metal Forming Process) และถ้าวัสดุเริ่มต้นมีลักษณะเป็นก้อน (Bulk Metal Forming Process) จะเป็นกระบวนการขึ้นรูปโลหะก้อน กระบวนการขึ้นรูปโลหะแผ่น (Sheet Metal Forming Process) เช่น กระบวนการตัด เฉือน (Blanking Process) กระบวนการพับขึ้นรูป (Bending Process) และกระบวนการลากขึ้นรูปลึก แสดง ดังในภาพที่ 2-1

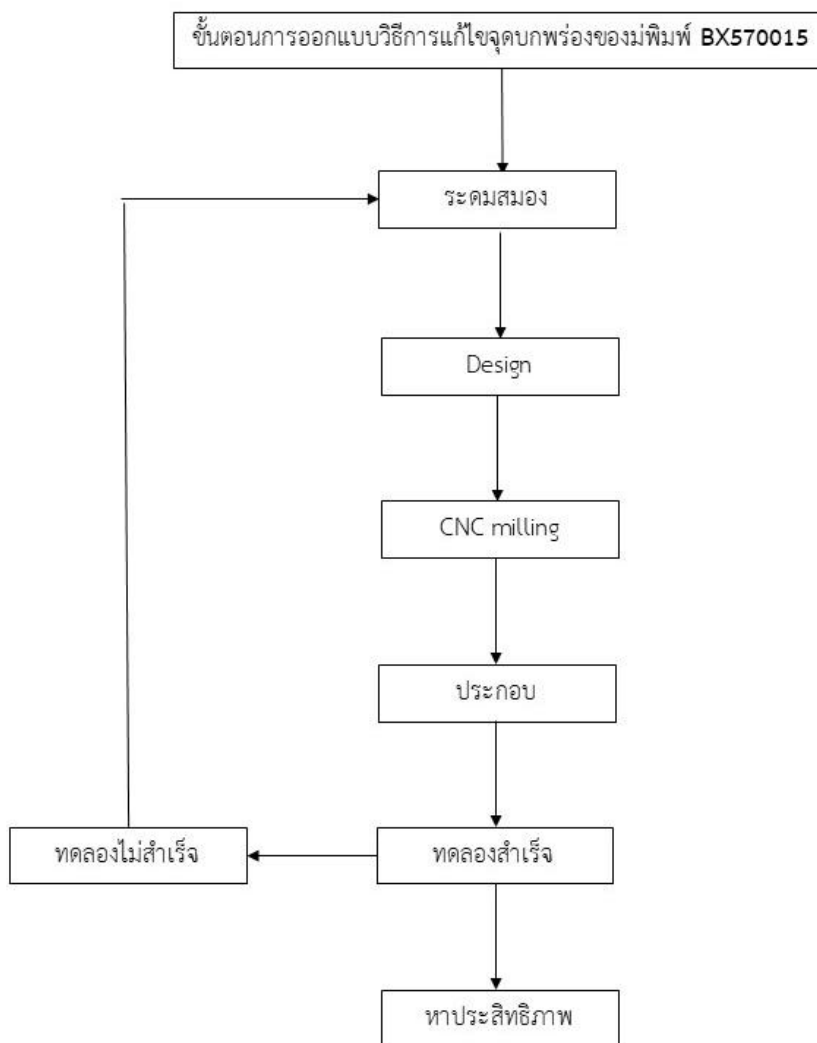
ภาพที่ 3-4 ขั้นตอนการแก้ไขแม่พิมพ์ BX570015

- 3.2.1 นำชิ้นงานที่เกิดรอยฉีกขาดมาทำ การวิเคราะห์ด้วยการระดมสมองหาวิธีการแก้ไขตรงจุด บริเวณส่วนโค้ง
- 3.2.2 ให้ทางแผนก Design ทำการแก้ไข แบบชิ้นงานสามมิติใหม่
- 3.2.3 นำขึ้นเครื่องกัด milling
- 3.2.4 ทำการประกอบชิ้นส่วนที่ทำการไขเข้าที่เดิม เพื่อไปทำการทดลองปั๊ม
- 3.2.5 ชิ้นงานที่ทำการทดลองสำเร็จเราจึงไปหาประสิทธิภาพ แต่ถ้าชิ้นที่ทดลองแล้วไม่สำเร็จ เราจึงจะวนกลับไป เริ่มต้นแก้ไขใหม่ในขั้นตอนระดมสมองหาวิธีแก้ไข
- 3.2.6 หาประสิทธิภาพของชิ้นงาน

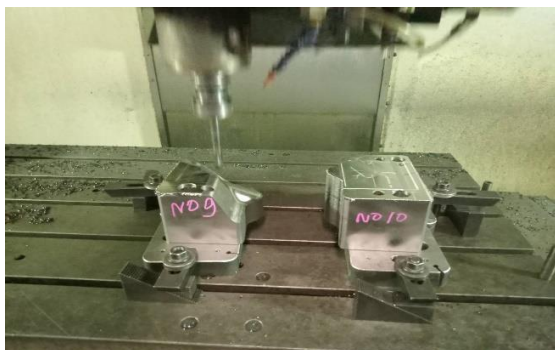
ภาพที่ 3-6 CNC MILLING ก้อน IN sert

หลังจากการ Design ก้อน IN sert ได้แล้ว จึงเริ่มขั้นตอน CNC MILLING เพื่อทำการแก้ไขรัศมี R ของก้อน IN Sert punch ที่ทำให้เกิดรอยฉีกขาด เจียรระไนแผ่น Stripper plate เพื่อลดแรงกระแทกกับชิ้นงาน ชัดเงาก้อน IN sert เพื่อเพิ่มการไหลตัวของชิ้นงาน ดัง ภาพที่ 3-6 – 3-8

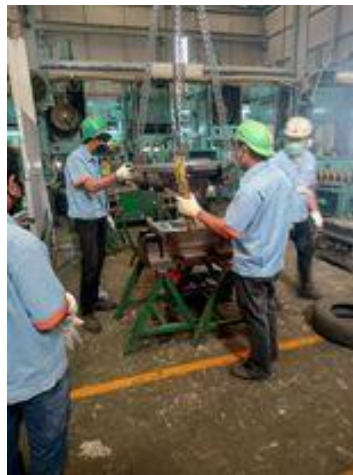
ภาพที่ 3-9 การประกอบแม่พิมพ์

ได้มีการนำ IN sert punch และ Die ที่ทำการแก้ไข จุดบกพร่องบริเวณ R15 ที่มีขนาดเล็กทำให้ชิ้นงานบริเวณ R เกิดรอยฉีกขาด แก๊สเป็น 20 ให้มีพื้นที่เนื้อของงาน เพิ่มมากขึ้นแล้วมาประกอบเพื่อปั๊มชิ้นงาน ซึ่งจากการทดลองใช้เครื่องปั๊มขนาด 250 ตันปั๊มชิ้นงาน จึงสรุปได้ ว่างานที่ได้ทำการทดลองปัมนั้นไม่เกิดรอยฉีกขาด แต่ถ้าชิ้นงานเกิดรอยฉีกขาดอีกนั้น ทางหัวหน้าบริษัท ยูโนเต็ด ออนเนสตี เมกเกอร์ ฝ่ายแผนกวิศวกรรม จะนำปัญหาที่เกิดขึ้นไปวิเคราะห์ในขั้นตอนการใช้โปรแกรม Top Solid 7 อีกครั้งเพื่อวิเคราะห์และแก้ไขรอยฉีกขาดที่เกิดขึ้น ดังภาพที่ 3-9 และ 3-10

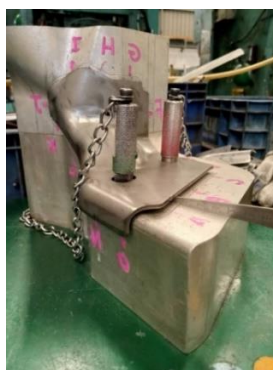
ภาพที่ 3-13 การเช็คความสูงของชิ้นงาน

2. ใช้ฟุตเหล็กที่มีลักษณะที่มีมุมปลายแหลมมาวัดความสูงรอบตัวของชิ้นงาน จะตรวจสอบ จุด A ถึง จุด O โดยจะมีเส้นรอบ CF จะอยู่สูงกว่าชิ้นงาน 3 mm.แล้วจะมีค่าบอกอยู่ที่ 1 mm. ถ้าชิ้นงานตัวไหน วัดค่าออกมาแล้วไม่ได้ค่าตามที่กำหนดจะถือว่าชิ้นงานตัวนั้นใช้งานไม่ได้
 ดังภาพที่ 3.13

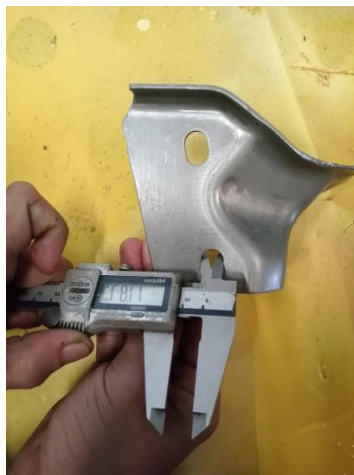
ภาพที่ 3-14 ตรวจสอบรูชิ้นงาน

3. ใช้เวอร์เนียร์คาลิปเปอร์ ตรวจสอบรูชิ้นงานตรงจุด 4H และ 5h ที่มีขนาดความโตอยู่ที่ 11.9 mm. โดยจะมีค่าบวกอยู่ที่ 0.05 mm. ถ้าชิ้นงานไม่ได้ค่าที่กำหนดจะทำการแก้ไข punch ใหม่ เพื่อให้ได้ค่าตามที่กำหนดไว้ ดังภาพที่ 3-14

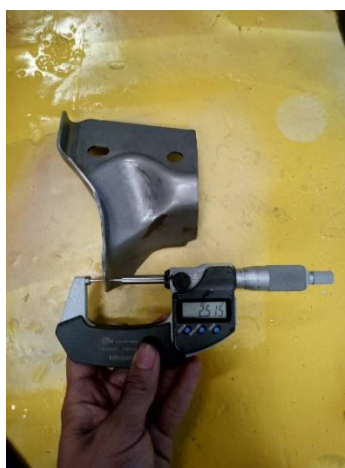
4. ใช้ไมโครมิเตอร์ ตรวจสอบความหนาของชิ้นงานจะสอบจุด A ถึง จุด O ที่มีความหนาของชิ้นงาน 2.5 mm. มีค่าบวกอยู่ที่ 0.05 mm ถ้าชิ้นงานตัวไหนวัดค่าออกมาแล้วไม่ได้ค่าตามที่กำหนดจะถือว่าชิ้นงานตัวนั้นใช้งานไม่ได้ ดังภาพที่ 3-15
