การแก้ปัญหารอยฉีกขาดของชิ้นงาน Brakt a b fr seat checking ด้วยไฟลีนิต์เอลิเมนต์

Case studies of the tear marks Work piece Brakt a b fr seat checking With finite element

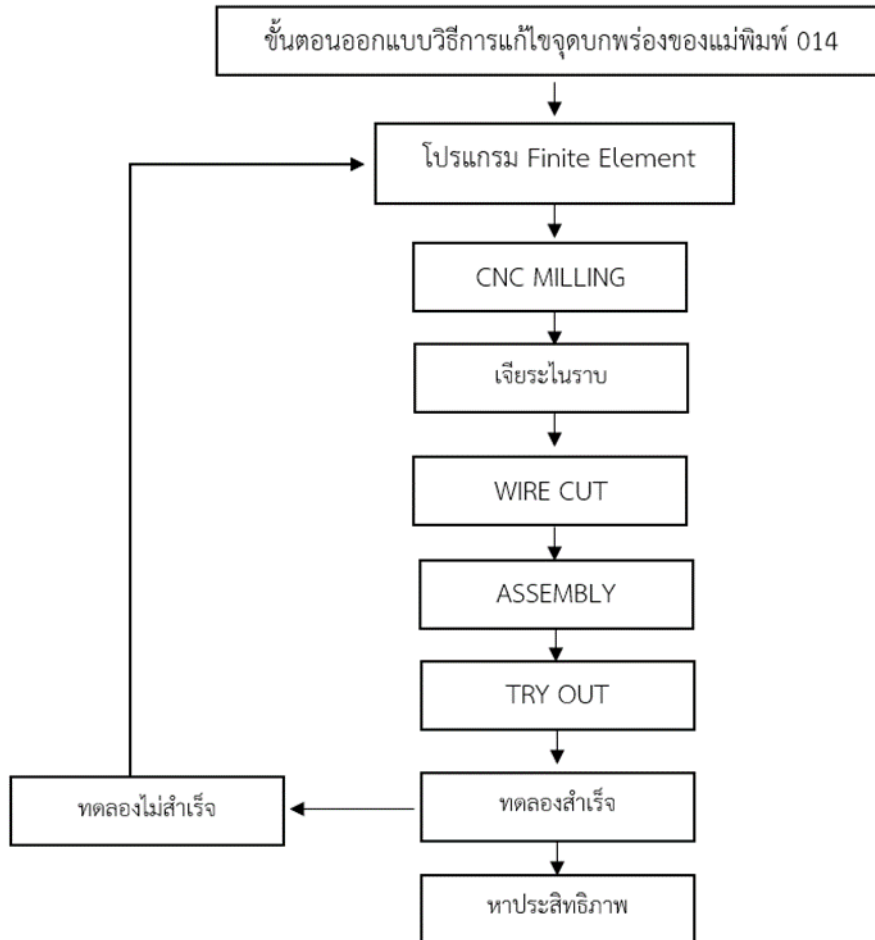
ภาพที่ 2 ขั้นตอนการแก้ไขแม่พิมพ์ 014

2) ขั้นตอนออกแบบวิธีการแก้ไขจุดบกพร่องของแม่พิมพ์ 014 คือ นำชิ้นงานที่เกิดรอยฉีกขาดมาทำการวิเคราะห์ด้วยโปรแกรมไฟล์ไนต์เอลิเมนต์ตรงจุดบริเวณส่วนโค้ง จากนั้นทำการเข้าเครื่อง cnc milling Wire cut เจียรระโนราบ แล้วนำมาประกอบเพื่อไปทำการทดลองปั๊ม เมื่อทำการทดลองปั๊มชิ้นงานแล้ว ถ้าชิ้นงานที่ทำการทดลองสำเร็จเราจึงไปหาประสิทธิภาพ แต่ถ้าชิ้นที่ทดลองแล้วไม่สำเร็จ เราจึงจะวนกลับไปเริ่มต้นแก้ไขใหม่ในขั้นตอนที่ใช้โปรแกรมไฟล์ไนต์เอลิเมนต์คำนวณหาข้อผิดพลาด ดังภาพที่ 2

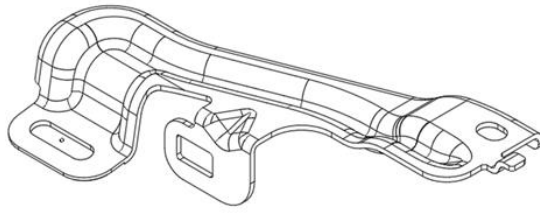
ภาพที่ 3 แบบ 3D แม่พิมพ์ 014

3) ขั้นตอนการปรับปรุงจุดบกพร่องของแม่พิมพ์ 014 คือการนำเอาแบบ 3D มาเข้าโปรแกรมไฟล์ไนต์เอลิเมนต์เพื่อคำนวณหาราคาเฉลี่ยที่ทำให้เกิดรอยแตกของชิ้นงานตรงบริเวณส่วนโค้งของ R และสร้างแบบแก้ไขทางไฟไนต์เอลิเมนต์ ดังภาพที่ 3 และ 4
